Rotalgen – Zerstörung von Flachdachabdichtungen

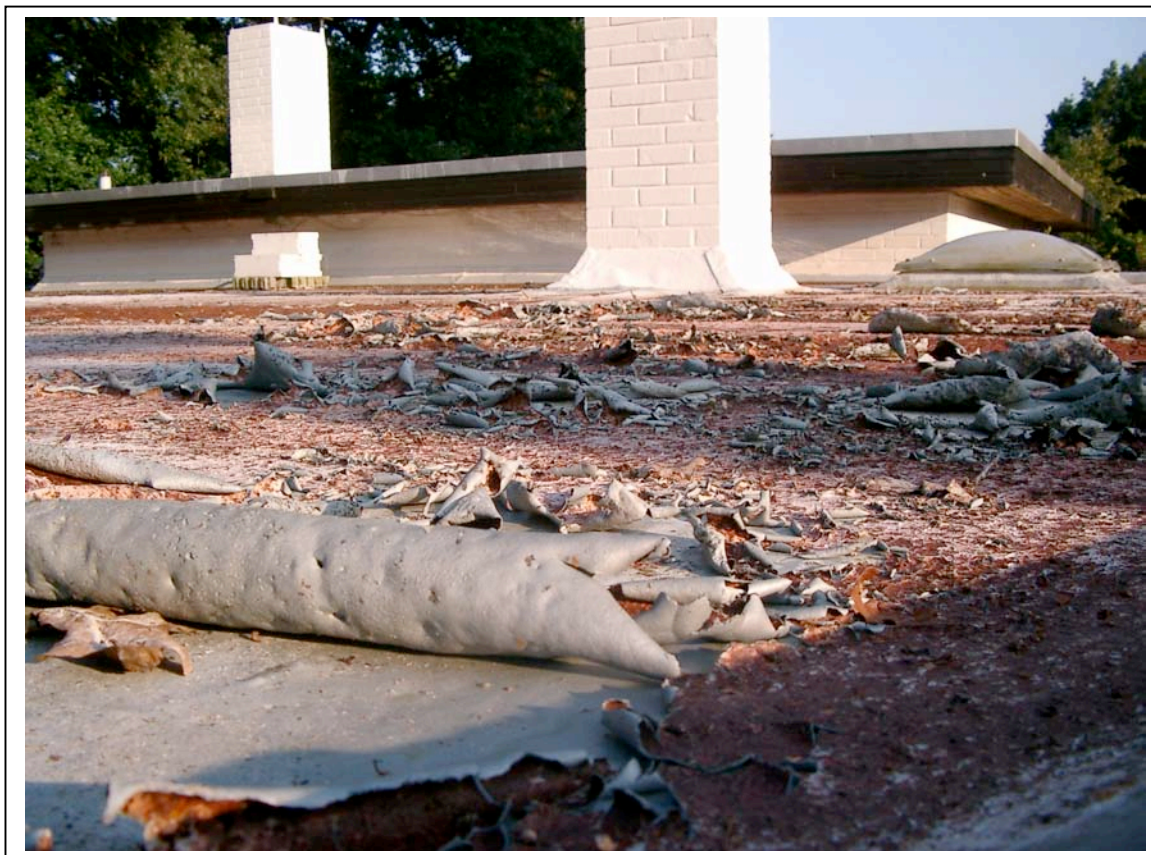
Bild 1: Völlig zerstörte Oberfläche auf einem Flachdach, der Untergrund löst sich und rollt sich stellenweise großflächig auf.

Wenn die Rotalgen das Dach bereits angegriffen haben und das Dach nach der Reinigung wie auf dem Foto (Bild 1) oben aussieht, hilft nur noch eine Dachsanierung. Das gilt sowohl für Kunststoffbeschichtungen als auch für Kunststoffbahnen. In vielen Fällen ist die darunter liegende Schicht schon so stark angegriffen, dass sie Wasser durchlässt und das Bauteil unbrauchbar ist. Undichtigkeiten bei Kunststoffbahnen wirken sofort großflächig; bei Beschichtungen sind sie zunächst lokal begrenzt.

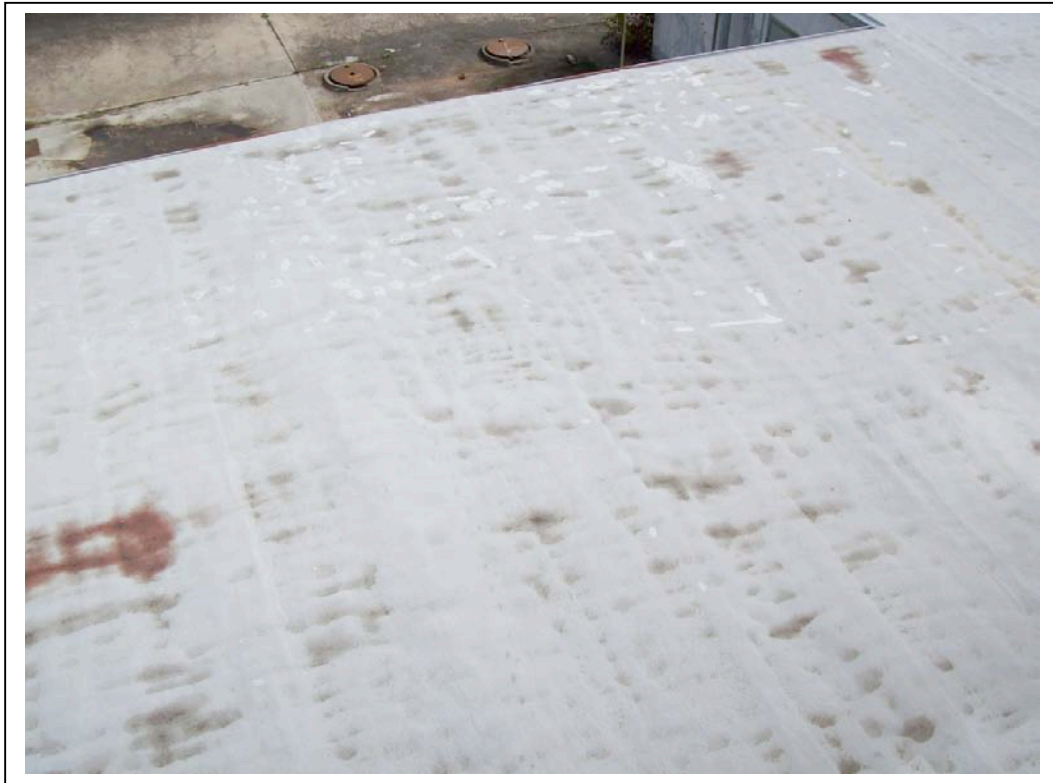
Betrifft man zu diesem Zeitpunkt das Dach, ist wahrscheinlich nichts oder wenig zu sehen. Die rötlich braune bis rostrote Farbe der Algen ist erst dann deutlich zu sehen, wenn sie beginnen, Kolonien gebildet haben (Bild 2).

Bild 2: Erste Anfänge eines Rotalgenbefalls

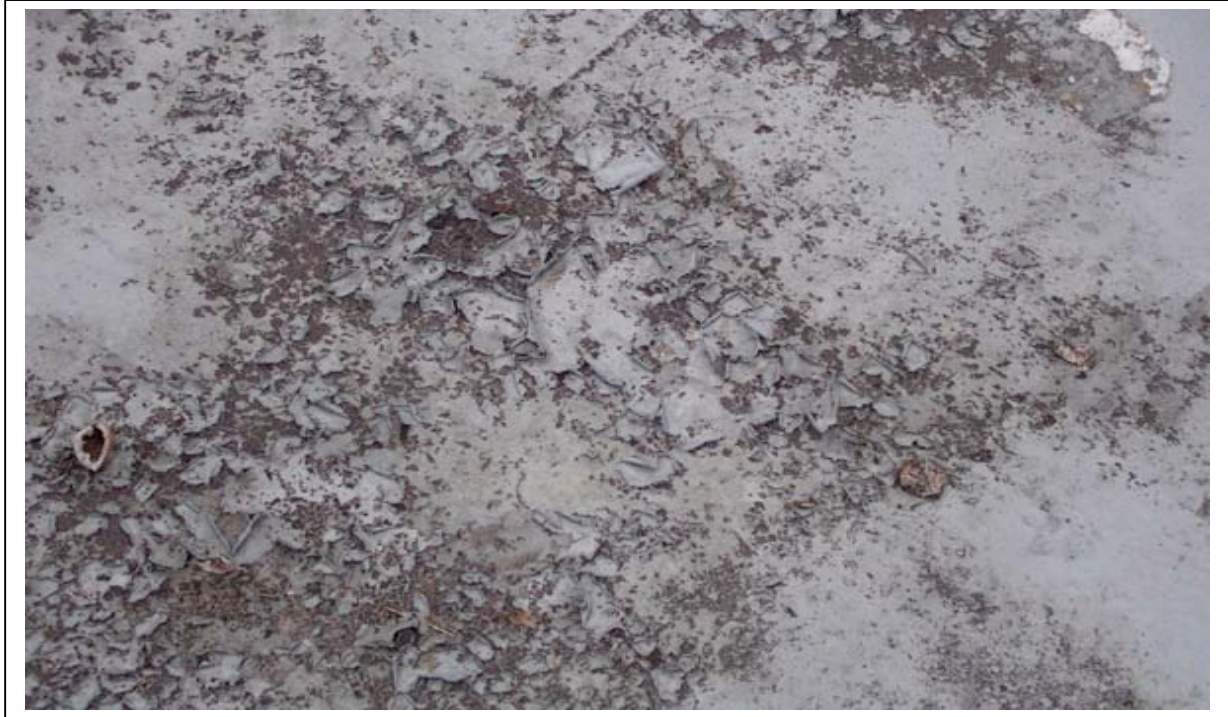
Einige Zeit nach Bildung von Kolonien beginnt ihr zerstörerisches Werk mit rasanter Schnelligkeit hinsichtlich Vermehrung und Zerstörung (Bild 3).

Bild 3: Fortgeschrittener Algenangriff in einer trockenen „Pfütze“. Die Oberfläche löst sich ab und beginnt sich langsam aufzurollen. Die Oberfläche sieht dann aus wie welkes Laub.

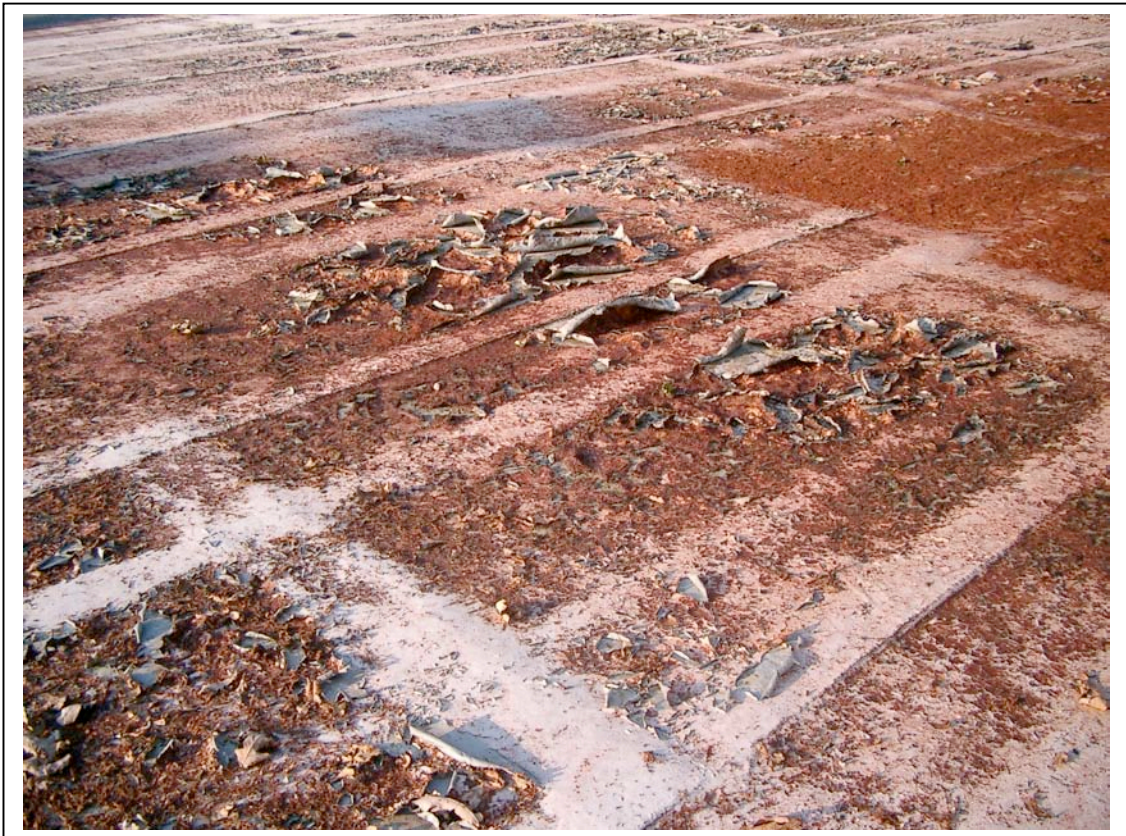
Nach dem sich die Rotalgen in der regenarmen Phase sozusagen buchstäblich durchgefressen haben, bleibt vom Untergrund (obere Deckschicht) meistens nur noch ein Rest von hart-spröder Beschichtung oder Dachbahn zurück, jegliche Elastizität ist verloren, die Oberfläche bricht überall auf und löst sich vom Untergrund ab. Der Betrachter gewinnt den Eindruck, trockenes Laub vorzufinden, oder auch ein schachbrettartiges Muster (Bild 4).

Bild 4: Schachbrettmuster – Zufall oder System?

Die hellen Bereiche markieren die darunter befindliche Balkenkonstruktion, die gegenüber der Restfläche eine, wenn auch geringfügig, andere Temperatur aufweist.

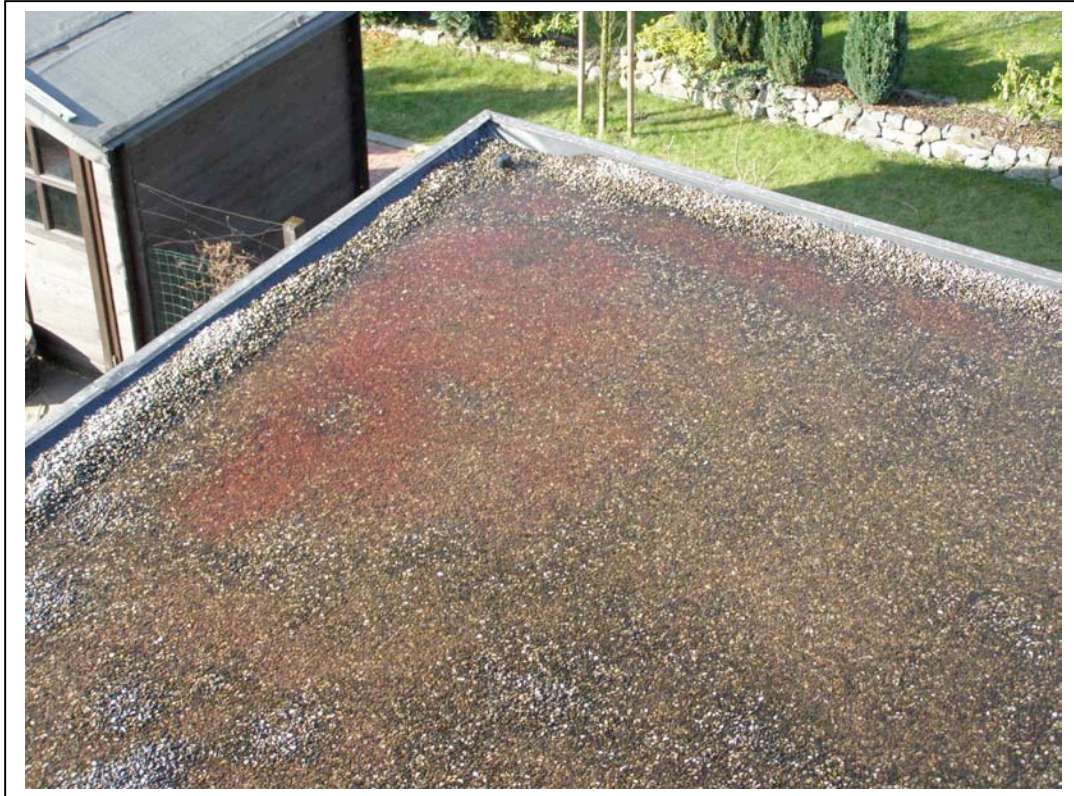
Damit nicht ein völlig falscher Eindruck entsteht, dass ein Rotalgenbefall ausschließlich nur auf Oberflächen vorkommt, die aus Kunststoffen (Kunststoffbahnen, Flüssigkunststoffe) bestehen. Bild 5 zeigt ein bekiestes Garagendach, das von Rotalgen befallen ist. Der Zerstörungsgrad ist in diesem Fall gleich Null, da an Kieselsteinen nichts zu zerstören ist. Die darunter liegende Dachbahn kann allerdings angegriffen werden.

Bild 5: Rotalgenbefall auf einem bekiessten Garagendach

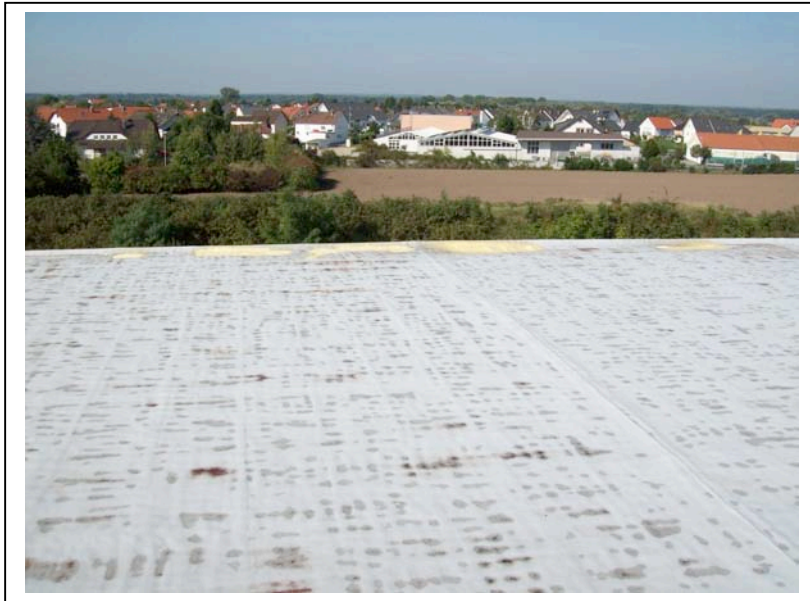
Bild 6 zeigt eine Teilfläche von ca. 6.000 m² Gesamtfläche. Das Bild zeigt viele kleine einzelne dunkle Flecken. Es handelt sich teilweise um Rückstände vom Regen, aber auch schon um den Beginn einzelner Rotalgenkolonien.

Bild 6: Erste Ansätze von Rotalgen

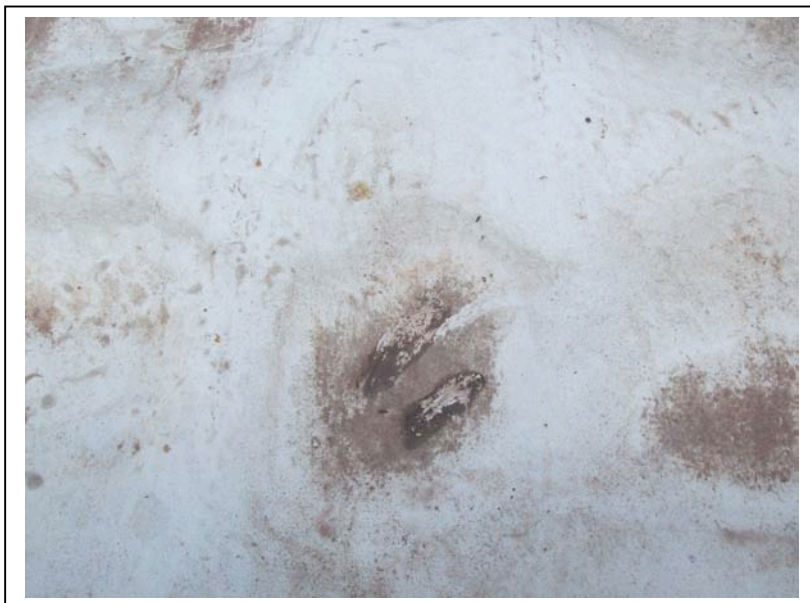
Bild 7 zeigt einen Ausschnitt aus Bild 6. Deutlich ist eine leichte Vertiefung mit Wasserrändern auf der ausgetrockneten Fläche zu erkennen. In der Vertiefung ist die Fläche dunkel bzw. dunkelbraun gefärbt. Es handelt sich um den Beginn des Rotalgenbefalls. Die Rotalgen beginnen in dieser Phase Kolonien zu bilden und sich langsam flächig auszubreiten.

Bild 7: Eine einzelne trockenliegende Pfütze mit erstem Rotalgenbefall

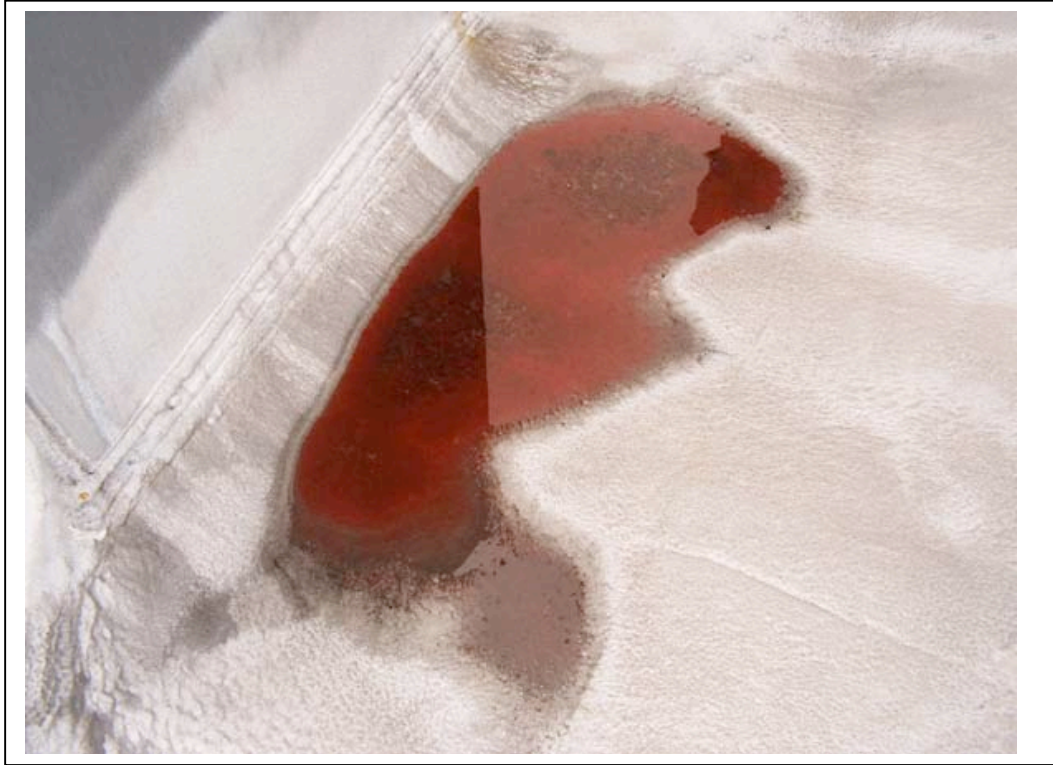
Bild 8: Ausbreitung von Rotalgen in einer Pfütze

In Bild 7 waren die Fläche trocken, zeigten aber auch auf Grund von Wasserrändern den ausgefüllten Bereich. Bild 8 zeigt nun eine mit Wasser gefüllte Pfütze, die vollständig mit Rotalgen bedeckt ist. Am Pfützenrand sind umlaufende Wasserränder zu sehen.

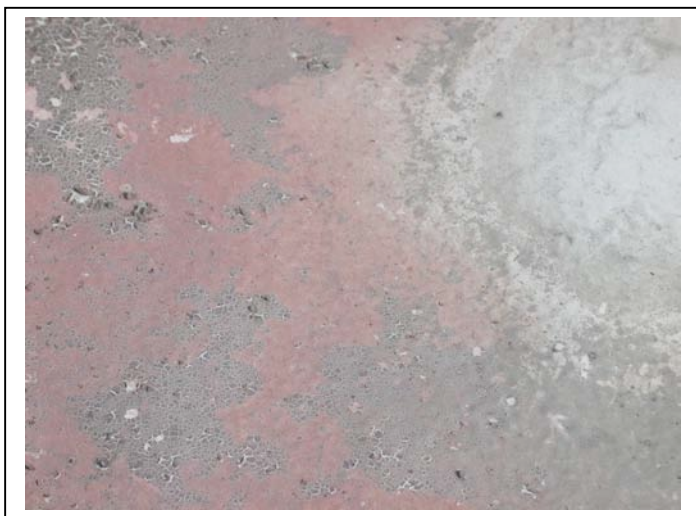
Rotalgen setzen sich nicht nur in Vertiefungen ab, sie sind über der ganzen Dachfläche verteilt. In Vertiefungen haben sie günstigere Bedingungen als auf der Fläche. Dennoch können sie sich auch auf der ebenen Flächen halten, wenn der Wind es zulässt. Dazu reicht bereits eine feuchte Oberfläche aus. In Bild 8 ist ein flächiger Ansatz dargestellt. Wird in diesem Anfangsstadium der Befall nicht entfernt, dauert es meistens nicht lange bis das Stadium in Bild 11 erreicht ist.

Bild 9: Flächiger Befall

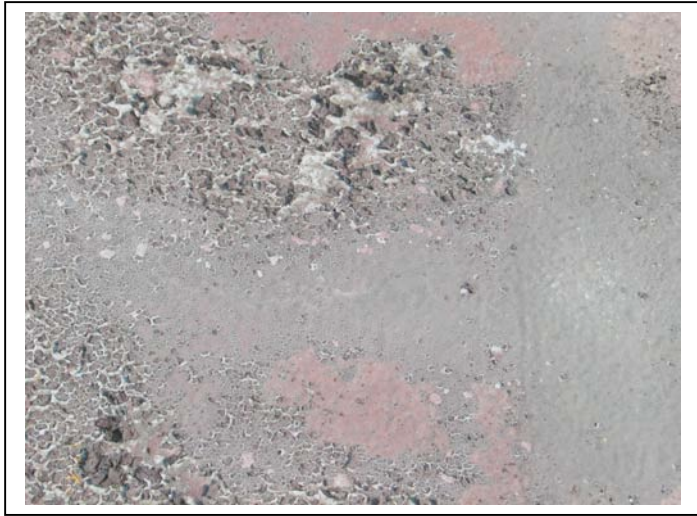
Am unteren Bildrand (Bild 10) sind deutlich die kleinflächigen Risse und Aufbrüche zu sehen. Der Aufbruch in der oberen Hälfte des Bildes zeigt bereits eine intensive kleinflächige Zerstörung der Oberfläche.

Bild 10: Aufbruch der Oberfläche nach einem Rotalgenbefall

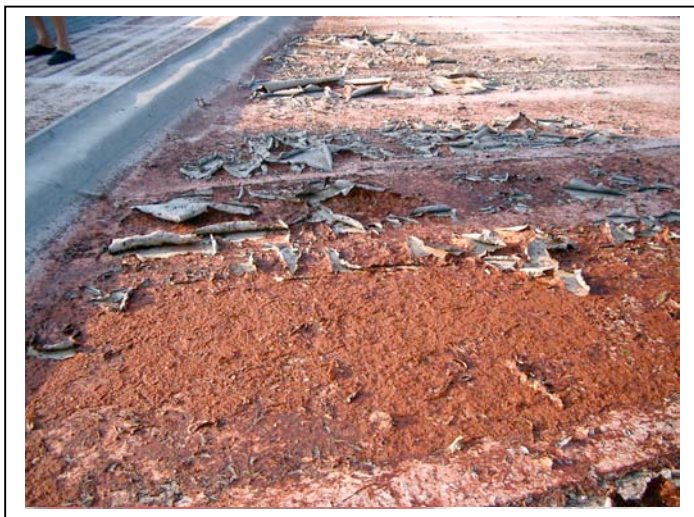
Bild 11 zeigt das Endstadium. Die Oberfläche hat sich vollständig aufgelöst. Einzelne Teile der Oberfläche sind noch zu sehen. Mit dem zerstörerischem Werk geht auch eine Vermehrung der Rotalgen einher. Immer mehr Rotalgen greifen mit zunehmender Geschwindigkeit den Untergrund an. Übrig bleiben Rotalgen, fein zerkleinerte Überreste, ein defektes Dach und eine kostenträchtige Sanierung.

Bild 11: Endstadium: Die betroffene Oberfläche hat vollständig aufgelöst.
