Rotalgen – Zerstörung von Flachdachabdichtungen

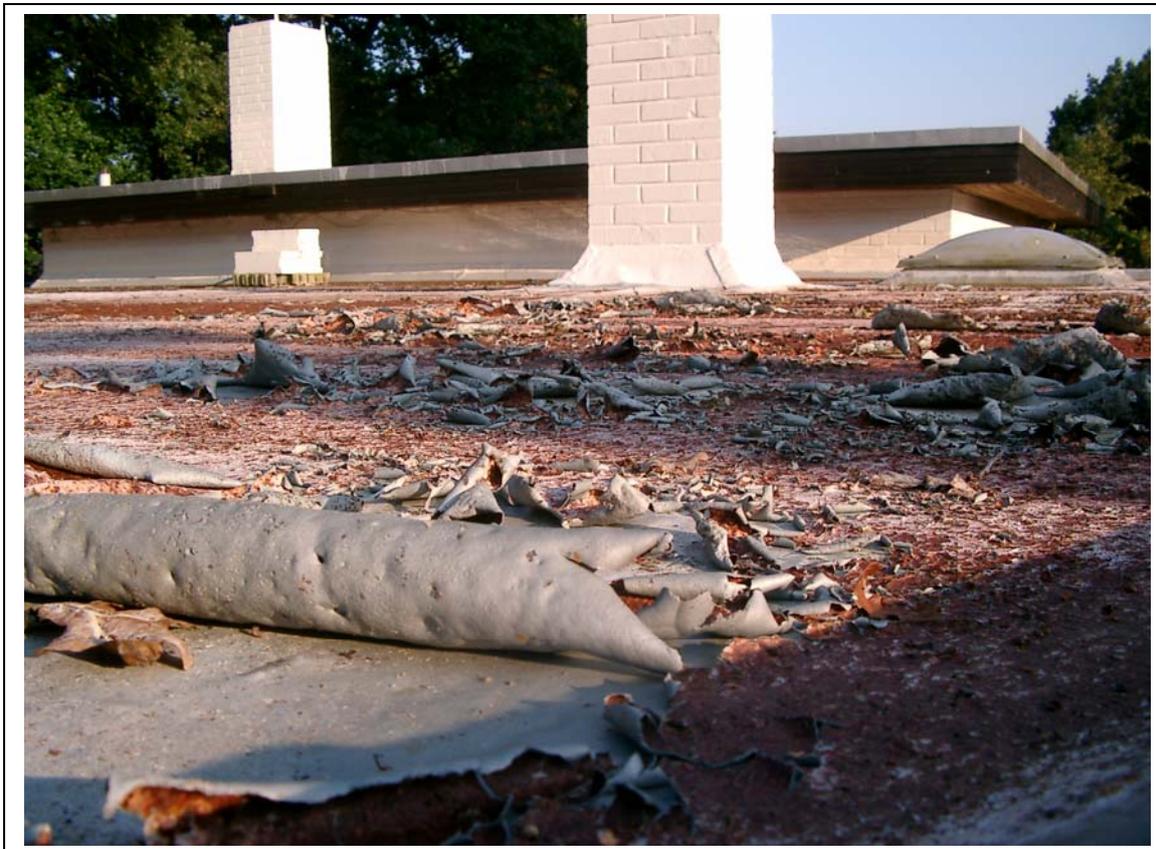
Bild 1: Völlig zerstörte Oberfläche auf einem Flachdach, der Untergrund löst sich und rollt sich stellenweise großflächig auf.

Wenn die Rotalgen das Dach bereits angegriffen haben und das Dach nach der Reinigung wie auf dem Foto (Bild 1) oben aussieht, hilft nur noch eine Dachsanierung. Das gilt sowohl für Kunststoffbeschichtungen als auch für Kunststoffbahnen. In vielen Fällen ist die darunter liegende Schicht schon so stark angegriffen, dass sie Wasser durchlässt und das Bauteil unbrauchbar ist. Undichtigkeiten bei Kunststoffbahnen wirken sofort großflächig; bei Beschichtungen sind sie zunächst lokal begrenzt.

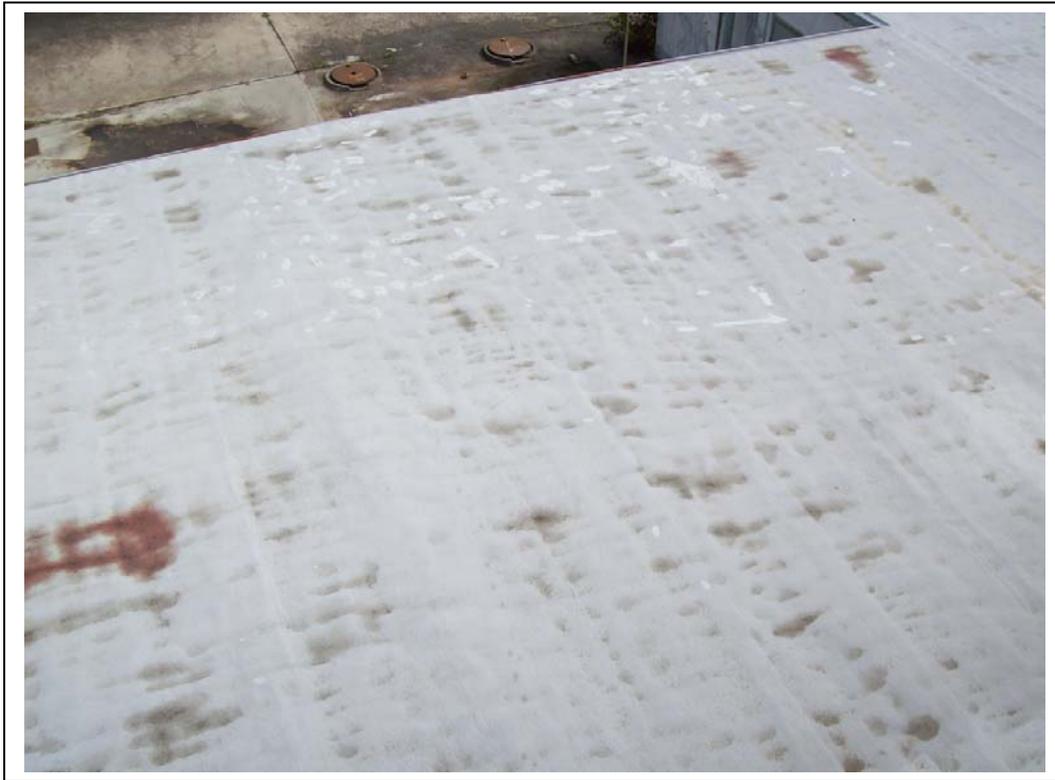
Betrifft man zu diesem Zeitpunkt das Dach, ist wahrscheinlich nichts oder wenig zu sehen. Die rötlich braune bis rostrote Farbe der Algen ist erst dann deutlich zu sehen, wenn sie beginnen, Kolonien gebildet haben (Bild 2).

Bild 2: Erste Anfänge eines Rotalgenbefalls

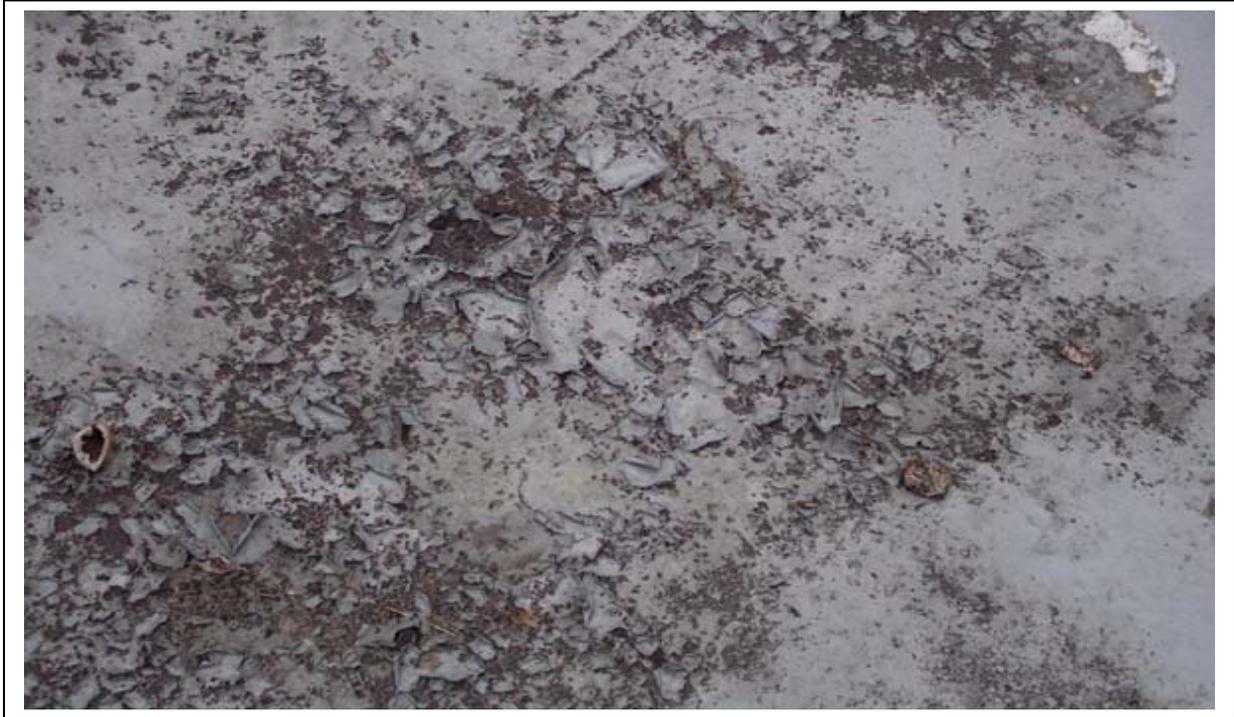
Einige Zeit nach Bildung von Kolonien beginnt ihr zerstörerisches Werk mit rasanter Schnelligkeit hinsichtlich Vermehrung und Zerstörung (Bild 3).

Bild 3: Fortgeschrittener Algenangriff in einer trockenen „Pfütze“. Die Oberfläche löst sich ab und beginnt sich langsam aufzurollen. Die Oberfläche sieht dann aus wie welkes Laub.

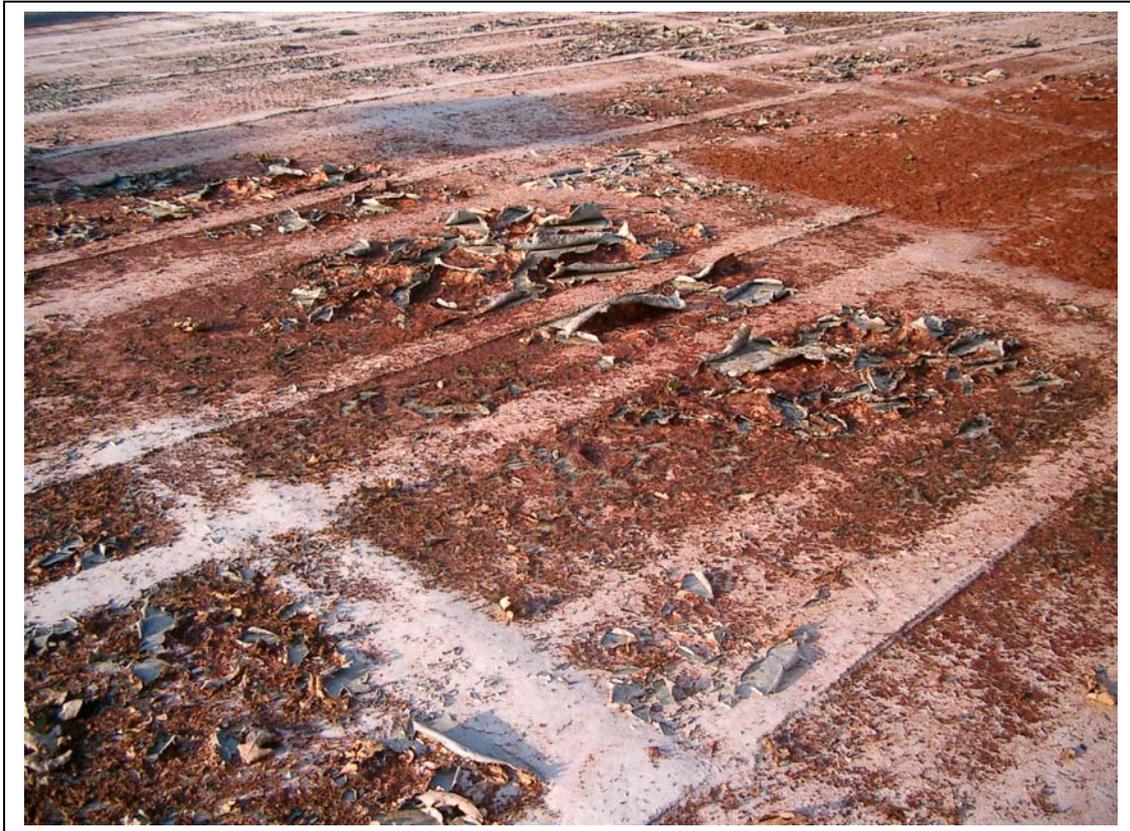
Nach dem sich die Rotalgen in der regenarmen Phase sozusagen buchstäblich durchgefressen haben, bleibt vom Untergrund (obere Deckschicht) meistens nur noch ein Rest von hart-spröder Beschichtung oder Dachbahn zurück, jegliche Elastizität ist verloren, die Oberfläche bricht überall auf und löst sich vom Untergrund ab. Der Betrachter gewinnt den Eindruck, trockenes Laub vorzufinden, oder auch ein schachbrettartiges Muster (Bild 4).

Bild 4: Schachbrettmuster – Zufall oder System?

Die hellen Bereiche markieren die darunter befindliche Balkenkonstruktion, die gegenüber der Restfläche eine, wenn auch geringfügig, andere Temperatur aufweist.

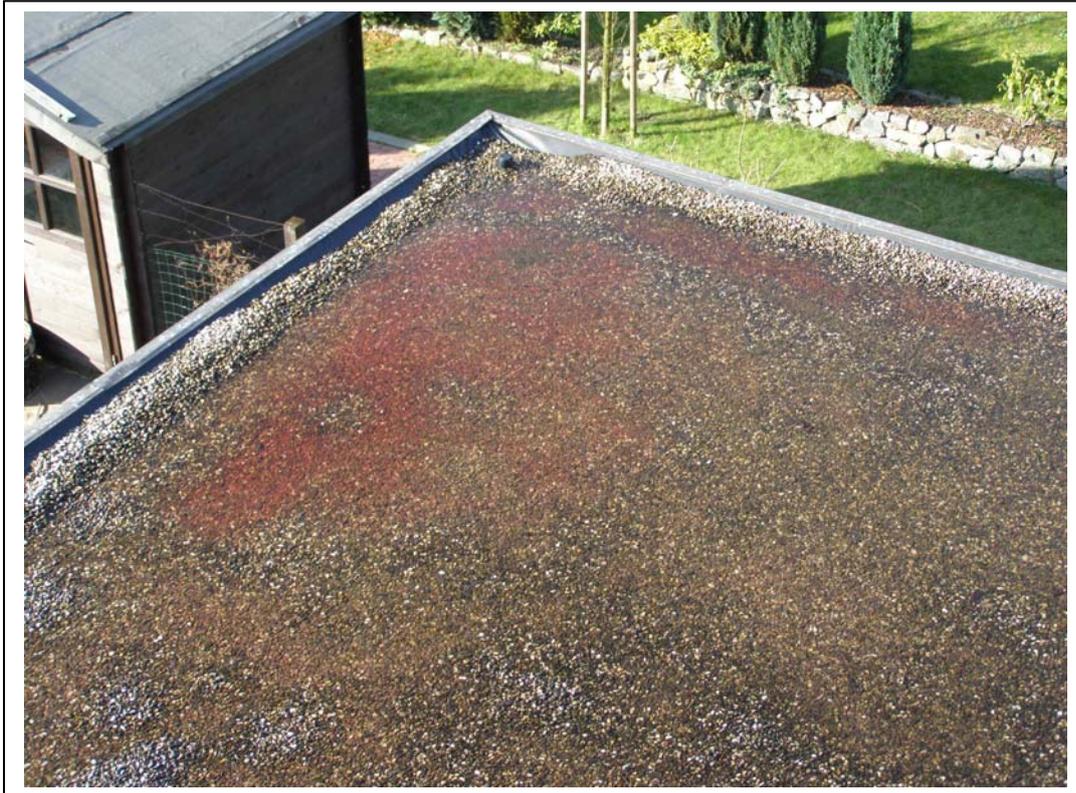
Damit nicht ein völlig falscher Eindruck entsteht, dass ein Rotalgenbefall ausschließlich nur auf Oberflächen vorkommt, die aus Kunststoffen (Kunststoffbahnen, Flüssigkunststoffe) bestehen. Bild 5 zeigt ein bekiestes Garagendach, das von Rotalgen befallen ist. Der Zerstörungsgrad ist in diesem Fall gleich Null, da an Kieselsteinen nichts zu zerstören ist. Die darunter liegende Dachbahn kann allerdings angegriffen werden.

Bild 5: Rotalgenbefall auf einem bekliesten Garagendach

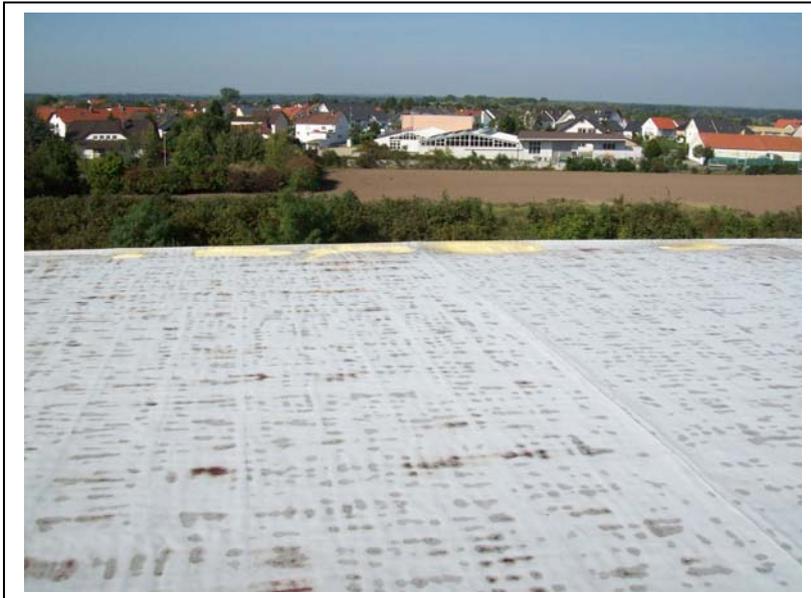
Bild 6 zeigt eine Teilfläche von ca. 6.000 m² Gesamtfläche. Das Bild zeigt viele kleine einzelne dunkle Flecken. Es handelt sich teilweise um Rückstände vom Regen, aber auch schon um den Beginn einzelner Rotalgenkolonien.

Bild 6: Erste Ansätze von Rotalgen

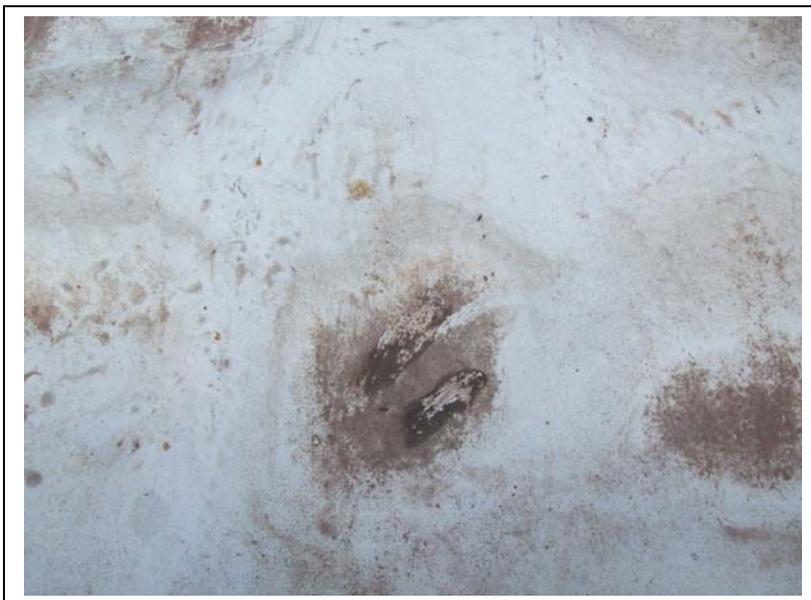
Bild 7 zeigt einen Ausschnitt aus Bild 6. Deutlich ist eine leichte Vertiefung mit Wasserrändern auf der ausgetrockneten Fläche zu erkennen. In der Vertiefung ist die Fläche dunkel bzw. dunkelbraun gefärbt. Es handelt sich um den Beginn des Rotalgenbefalls. Die Rotalgen beginnen in dieser Phase Kolonien zu bilden und sich langsam flächig auszubreiten.

Bild 7: Eine einzelne trockenliegende Pfütze mit erstem Rotalgenbefall

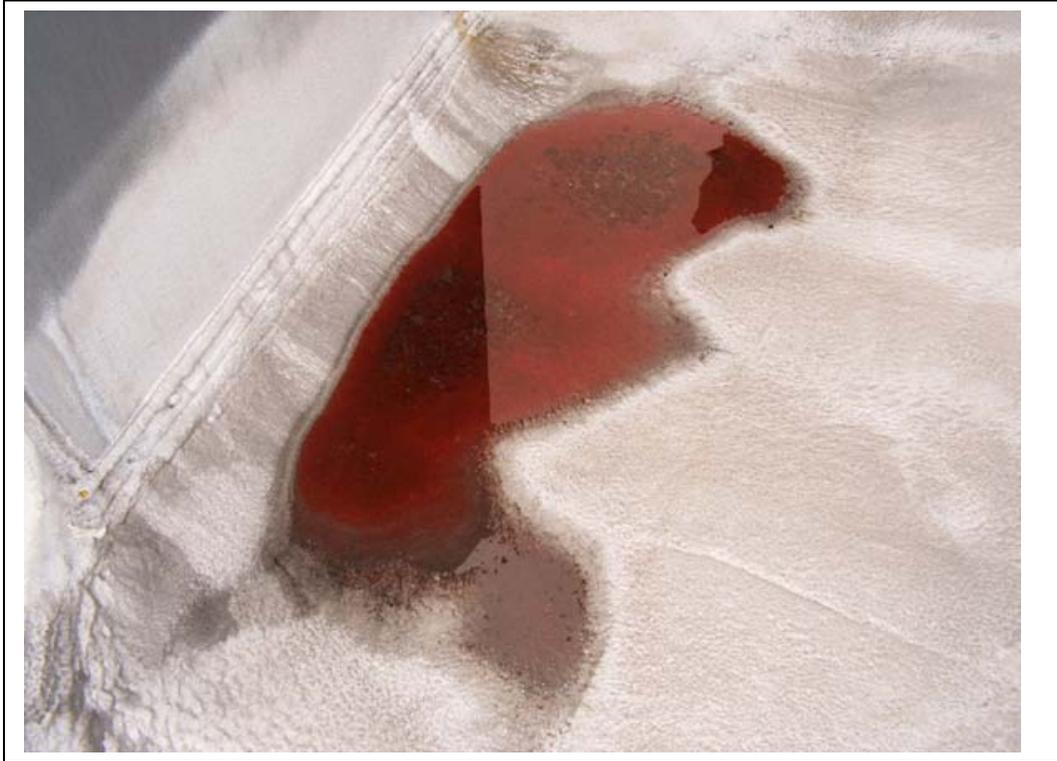
Bild 8: Ausbreitung von Rotalgen in einer Pfütze

In Bild 7 waren die Fläche trocken, zeigten aber auch auf Grund von Wasserrändern den ausgefüllten Bereich. Bild 8 zeigt nun eine mit Wasser gefüllte Pfütze, die vollständig mit Rotalgen bedeckt ist. Am Pfützenrand sind umlaufende Wasserränder zu sehen.

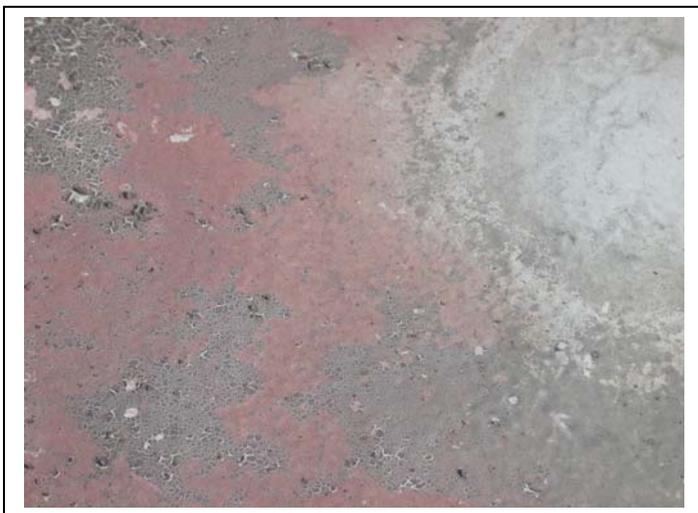
Rotalgen setzen sich nicht nur in Vertiefungen ab, sie sind über der ganzen Dachfläche verteilt. In Vertiefungen haben sie günstigere Bedingungen als auf der Fläche. Dennoch können sie sich auch auf der ebenen Flächen halten, wenn der Wind es zulässt. Dazu reicht bereits eine feuchte Oberfläche aus. In Bild 8 ist ein flächiger Ansatz dargestellt. Wird in diesem Anfangsstadium der Befall nicht entfernt, dauert es meistens nicht lange bis das Stadium in Bild 11 erreicht ist.

Bild 9: Flächiger Befall

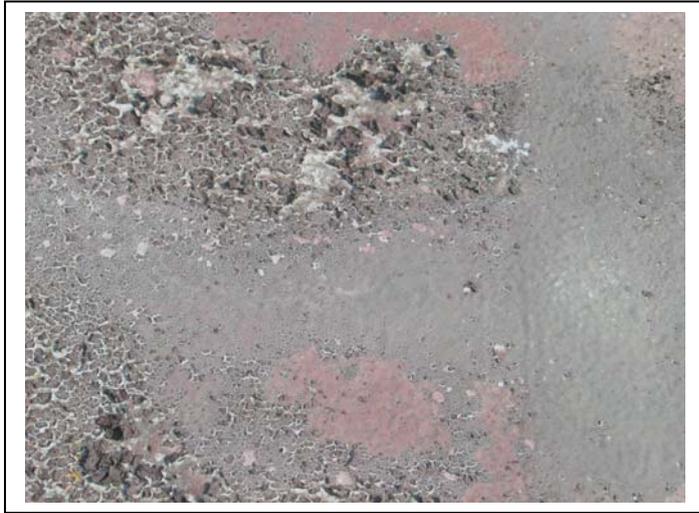
Am unteren Bildrand (Bild 10) sind deutlich die kleinflächigen Risse und Aufbrüche zu sehen. Der Aufbruch in der oberen Hälfte des Bildes zeigt bereits eine intensive kleinflächige Zerstörung der Oberfläche.

Bild 10: Aufbruch der Oberfläche nach einem Rotalgenbefall

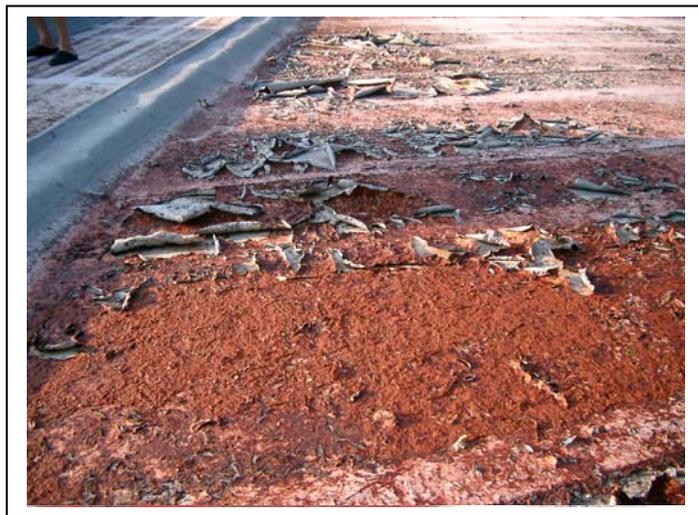
Bild 11 zeigt das Endstadium. Die Oberfläche hat sich vollständig aufgelöst. Einzelne Teile der Oberfläche sind noch zu sehen. Mit dem zerstörerischem Werk geht auch eine Vermehrung der Rotalgen einher. Immer mehr Rotalgen greifen mit zunehmender Geschwindigkeit den Untergrund an. Übrig bleiben Rotalgen, fein zerkleinerte Überreste, ein defektes Dach und eine kostenträchtige Sanierung.

Bild 11: Endstadium: Die betroffene Oberfläche hat vollständig aufgelöst.
